Příspěvek do 25. schůze Rady města Kuřimi konané dne 21.08.2019

Vyřazení majetku

Protokol o likvidaci vrtu			
Název vrtu:	HV1SA	ID vrtu:	706036
Lokalita:	k.ú. Kuřim. Areál Wellness Kuřim, koupaliště.		
HG rajon:	2242 - Kuřimská kotlina

k.ú. Kuřim – pozemek p.č. 2976/3
Areál Wellness Kuřim
Tamponáž hydrogeologického průzkumného vrtu HV1SA
TECHNICKÁ ZPRÁVA

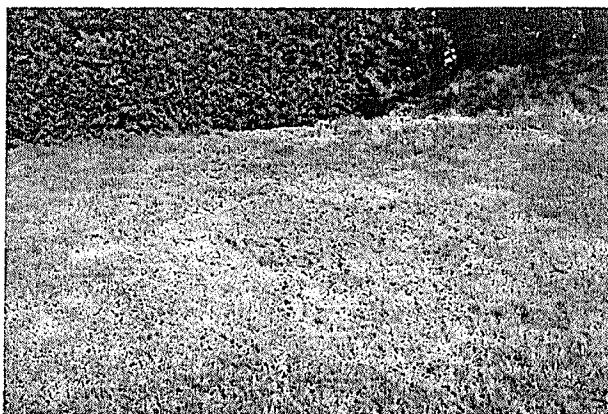
Obr.č.2: Stav po tamponáží

Způsob likvidace vrtu a zahlazení následků činnosti:	
odbourání ochranného nadzemního / pojezdového zhlaví:	ano
vyjmutí výstroje vrtu:	částečně
zatamponování a obnovení povrchu:	ano
postup tamponáže a použitý materiál [m p.t.]:	
0,0 - 0,5	zemina
0,5 - 70,0	granulovaný bentonit G12 smíchaný s tříděným práným štěrkem frakce 4/8 mm v poměru 1:5
70,0 - 84,0	granulovaný bentonit G12
84,0 - 97,5	tříděný práný štěrk frakce 4/8 mm

Závěr:
Tamponáž vrtu HV1SA byla provedena úspěšně a v souladu s platnými legislativním a technickými předpisy.

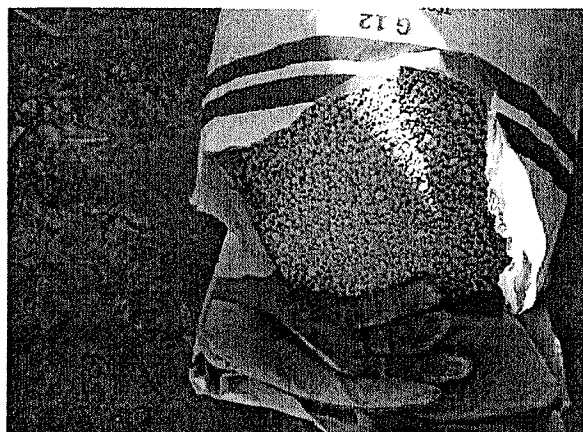
Obr.č.3: Těsnící bentonit G12

Nad sedimenty kolektorového typu se nacházely sedimenty typu izolátoru (neogenní jíly), tento úsek vrstevního sledu byl vyplněn granulovaným bentonitem G12, který po prolití vodou a následném nabobtnání vytvoří souvislou izolační vrstvu, která proudění podzemních vod neumožňuje a obnovuje tak funkci stropního izolátoru zvodně vázané na neogenní štěrky a zónu rozvolnění a rozpukání dioritu. Granulovaný bentonit byl použit v úseku 70,0 – 84,0 m pod terénem.

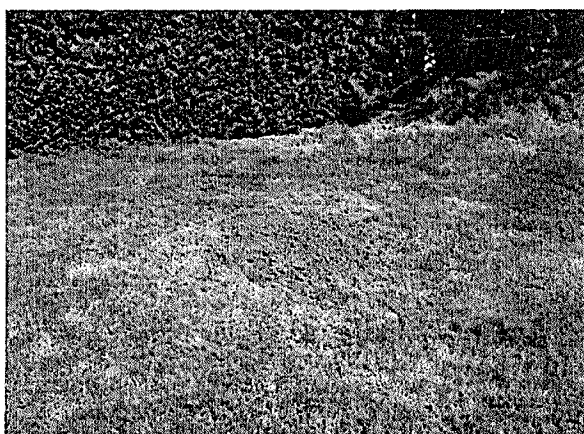
Obr.č.6. Finální úprava terénu

Následně byla provedena finální úprava terénu, která vzhledem k probíhající stavební činnosti spočívala v dorovnání terénu v úseku 0,0 – 0,5 m p.t. okolní zemínou.
